平成28年度 佐井村 管理橋梁点検結果

1. 点検実施橋梁

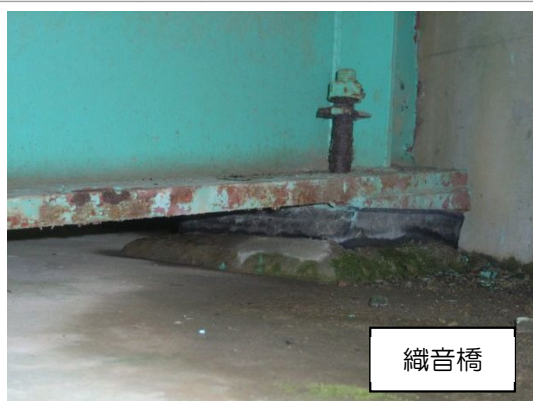
- 1 川目橋は平成24年度に補修を行ったため、橋梁部材は全体的に健全である。
- 2 織音橋は、支承のアンカーボルトの抜け出し及び沓座モルタルにブロック化した破損が見られた。

写真1 支承の損傷

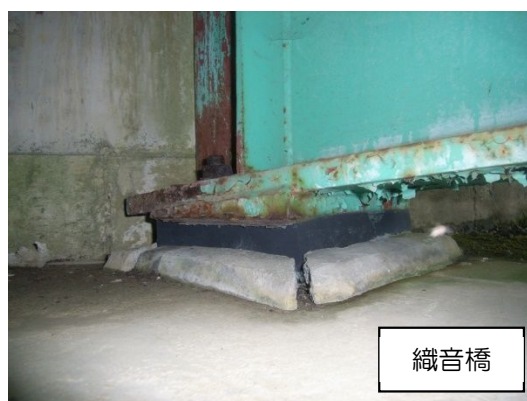
写真2 沓座モルタルの損傷

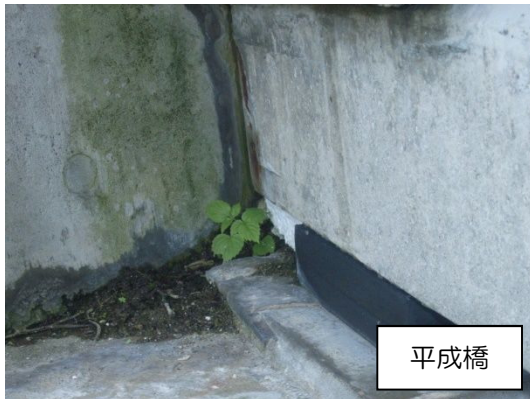
- 1 平成橋の沓座モルタルにブロック化した破損及びひび割れが見られた。
- 2 長後橋の上部工及び下部工に塩害によるものと思われる劣化・損傷が見られた。

写真1 沓座モルタルの損傷

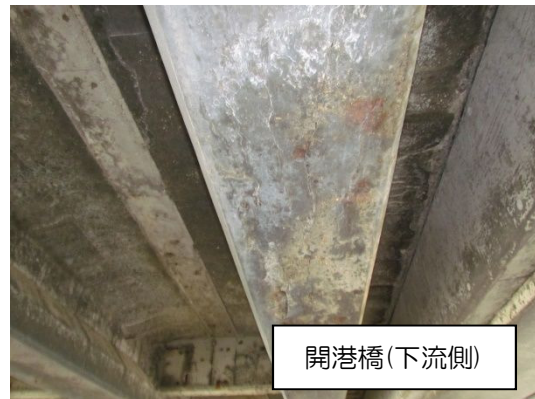
写真2 主桁の損傷

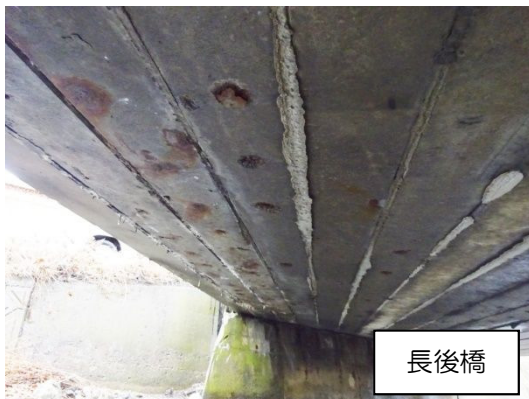
写真3 主桁の損傷

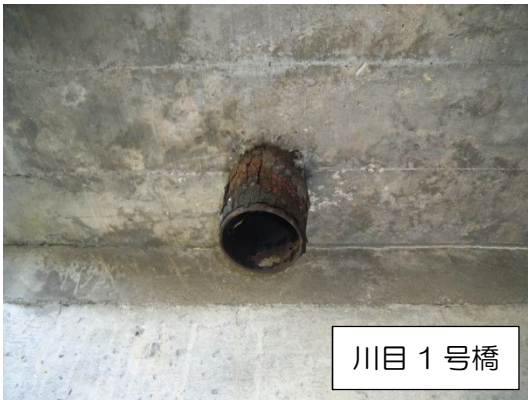
- 1 川目1号橋・・・排水管に孔食及び腐食による減肉が見られる。(写真-1)
- 2 平成橋・・・・・・ガードレールに著しい変形が見られる。(写真-2)
- 3 焼山橋・・・・・・防護柵のビームに孔食が見られる。(写真-3)
- 4 長後橋・・・・・・ガードレールの笠木に孔食・腐食による減肉が見られる。
(写真-4)

写真1 排水管の損傷

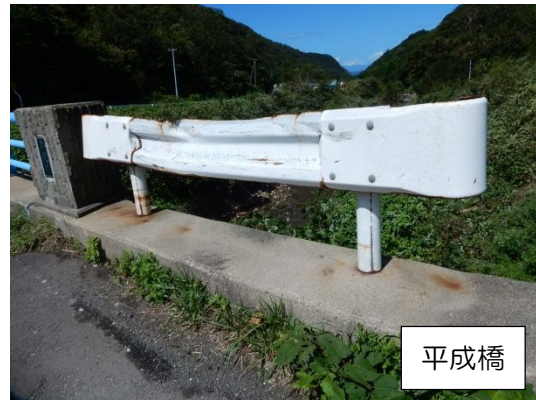
写真2 ガードレールの損傷

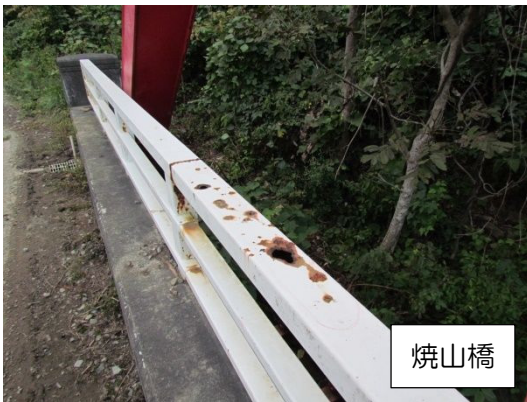
写真3 防護柵の損傷

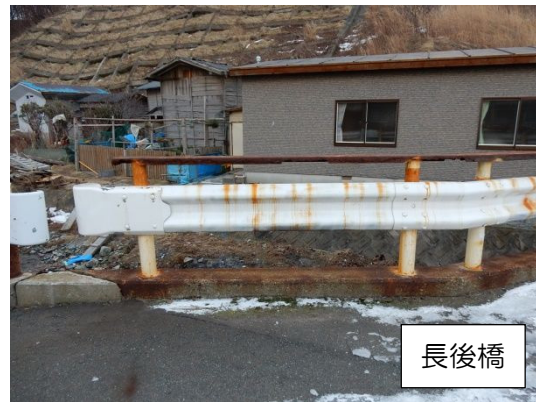
写真4 ガードレールの損傷
