平成29年度 佐井村 管理橋梁点検結果

1. 点検実施橋梁

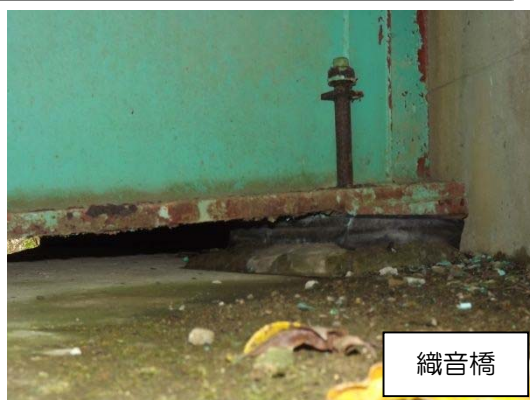
- 1 川目橋は平成24年度に補修を行ったため、橋梁部材は全体的に健全である。
- 2 織音橋は、支承のアンカーボルトの抜け出し及び沓座モルタルにブロック化した破損が見られた。

写真1 支承の損傷

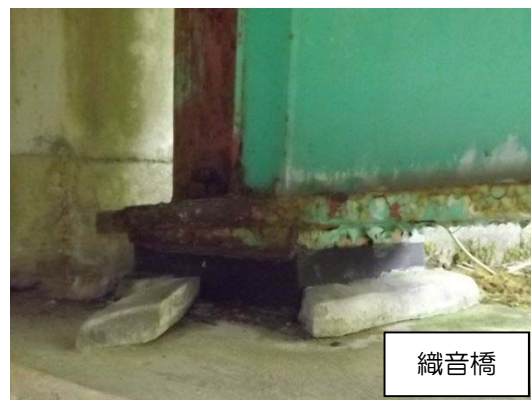
写真2 沓座モルタルの損傷

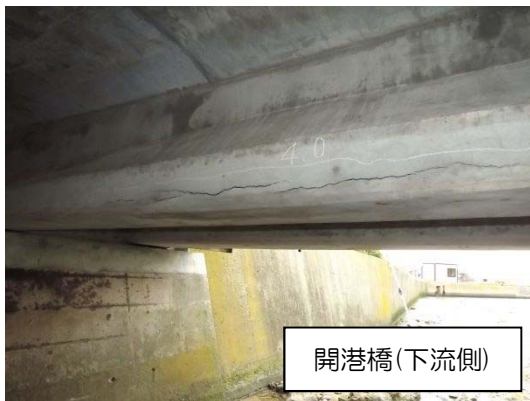
- 1 平成橋の沓座モルタルにブロック化した破損及びひび割れが見られた。
- 2 長後橋の上部工及び下部工に塩害によるものと思われる劣化・損傷が見られた。

写真1 主桁の損傷

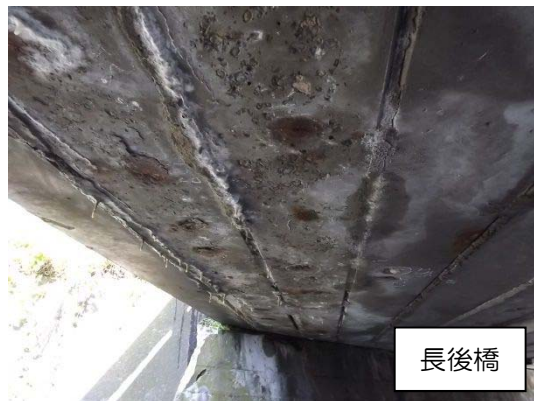
写真2 主桁の損傷

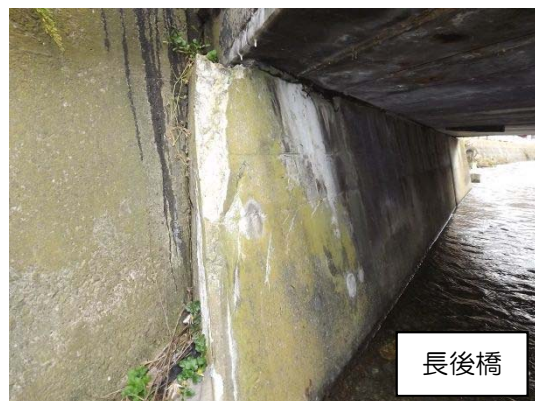
写真3 下部工の損傷

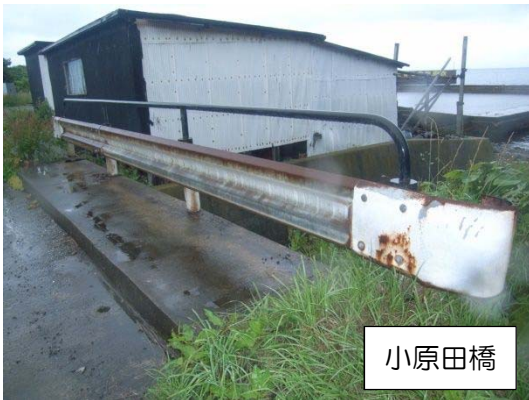
小原田橋

- 1 小原田橋・・・ガードレールに発錆が見られる。(写真-1)
- 2 川目一号橋・・・ガードレール笠木に孔食・腐食が見られる。(写真-2)
- 3 牛滝橋・・・排水管に発錆が見られる。(写真-3)
- 4 牛滝中央橋・・・ガードレールのビームに著しい発錆が見られる。(写真-4)
- 5 焼山橋・・・地覆に面積の大きい剥離・剥落が見られる。(写真-5)

写真1 ガードレールの損傷

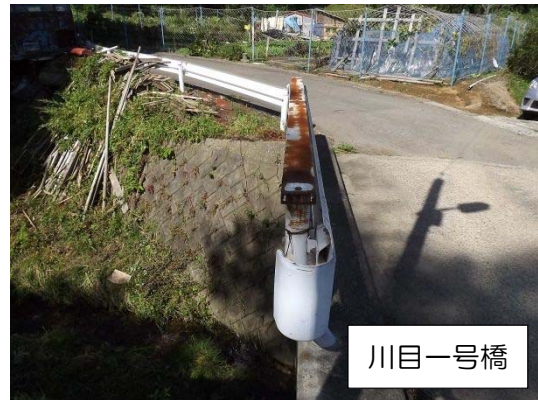
川目一号橋

写真2 ガードレールの損傷

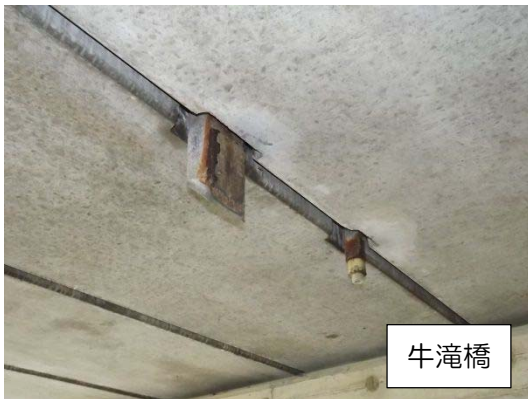
牛滝橋

写真3 排水管の損傷

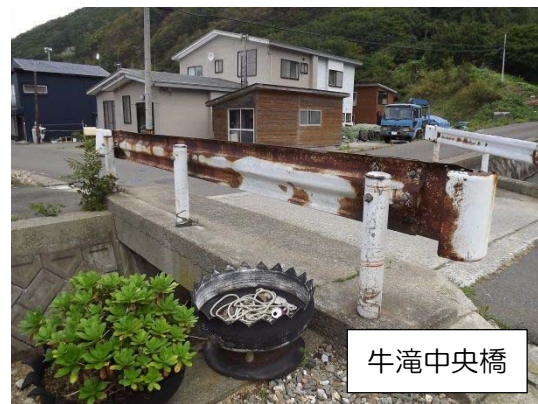
牛滝中央橋

写真4 ガードレールの損傷

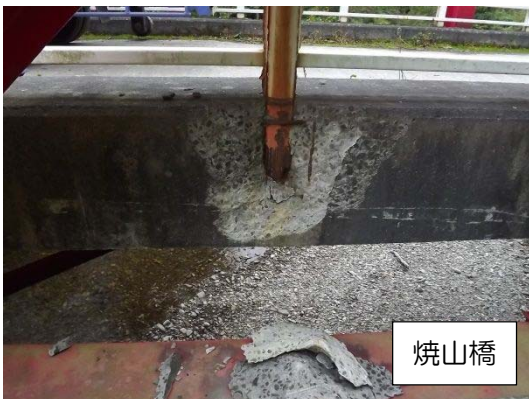
焼山橋

写真5 地覆の損傷
