# 令和3年度 佐井村 管理橋梁点検結果

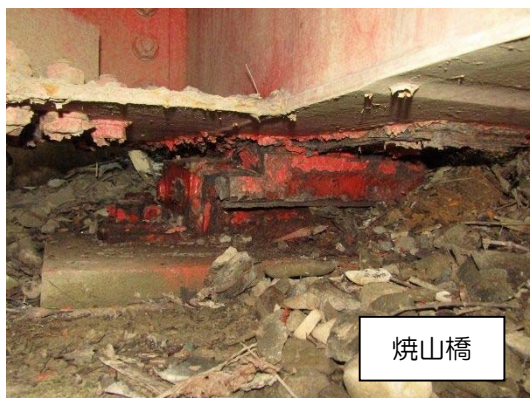
- 1 焼山橋は、主要の鋼部材に全体的な発錆、支承に錆が見られた。
- 2 織音橋は、主要の鋼部材に全体的な発錆、沓座モルタルにブロック化した破損が見られた。

写真1 支承の損傷

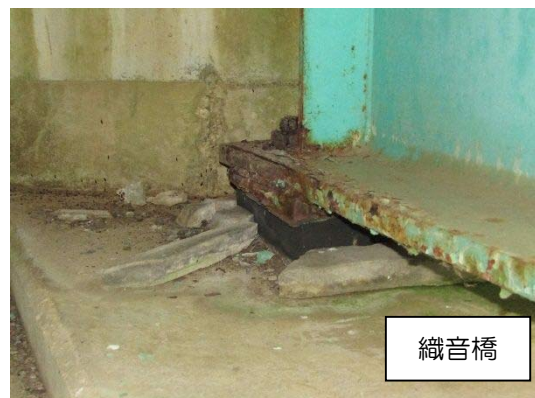
写真2 沓座モルタルの損傷

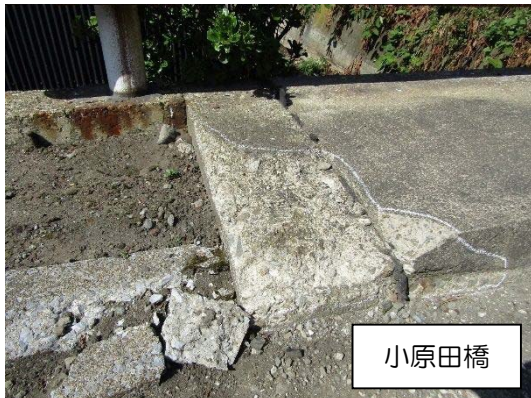
- 1 小原田橋の下部工に破損が見られた。
- 2 福浦橋（15m以上）のゴム支承にひび割れが見られた。

写真1 下部工の損傷

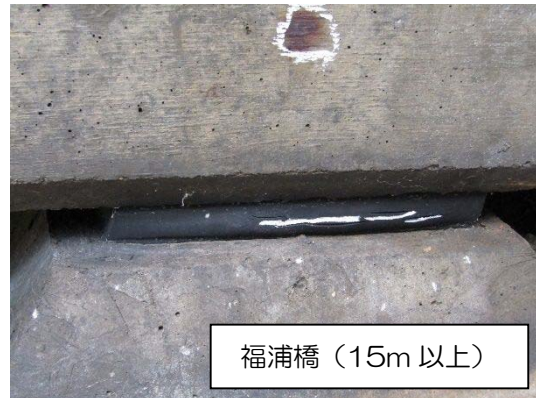
写真2 支承の損傷

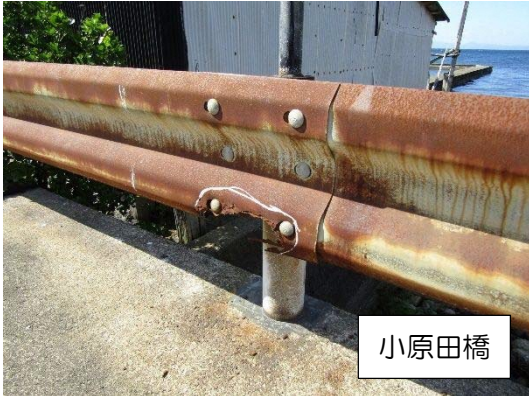
- 1 小原田橋・・・ガードレールに腐食が見られる。(写真-1)
- 2 川目橋・・・伸縮装置地覆部のシール材にはくりが見られる。(写真-2)
- 3 牛滝橋・・・排水ますに土砂詰まりが見られる。(写真-3)
- 4 牛滝中央橋・・・添架管の支持金具に発錆が見られる。(写真-4)

写真1 ガードレールの損傷

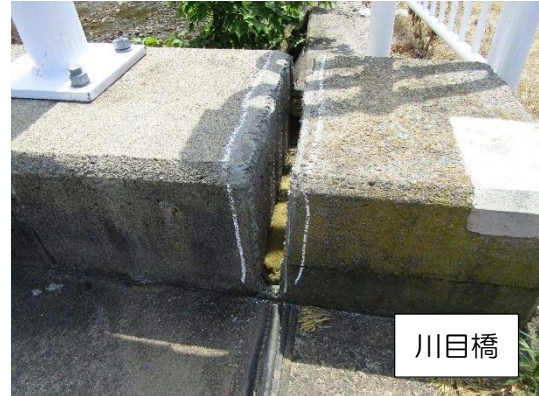
写真2 伸縮装置(地覆部)の損傷

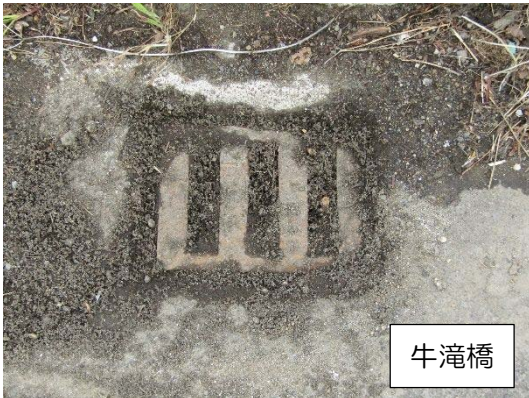
写真3 排水ますの損傷

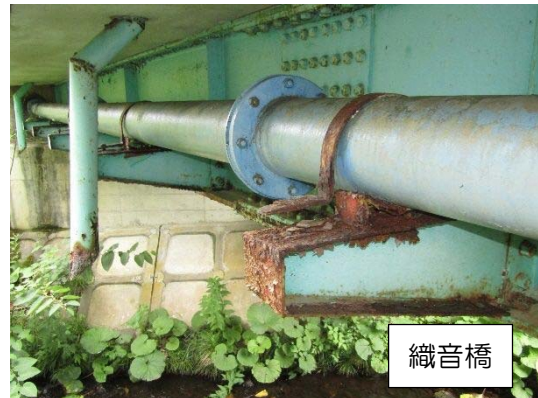
写真4 添架管の損傷
